ポプジカ村の記録

掛川 優子

9 水質簡易測定について

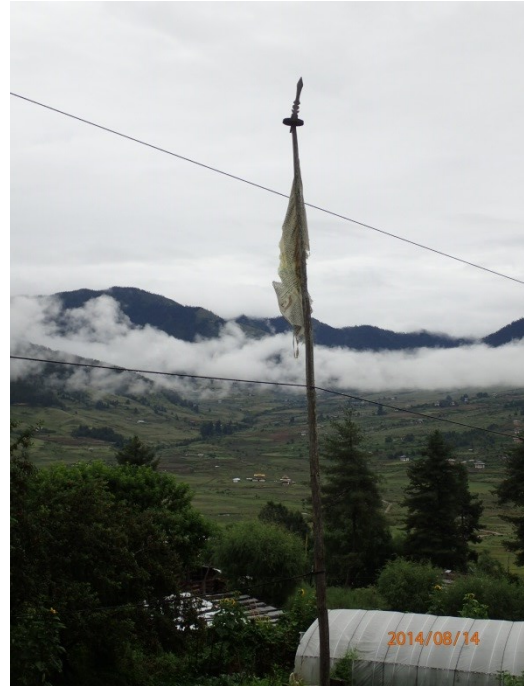
写真1 ホテルから湿原を望む。中央に湿原が見え、湿原の上には電線はなかった。

電線は、湿原の上にはなかった（写真 1. 2）。しかし暮らしに電気は使われていた。電線は地下に敷設されているという。宿泊したホテルでは、日が暮れて照明がつき、部屋にはコンセントが設備されていた。人家にはソーラーパネルが設置され、屋根の上には細い線が走っていた。電線のように見えた。電圧が不安定なのかバッテリー類の充電はスムーズにできず、深夜には停電があった。

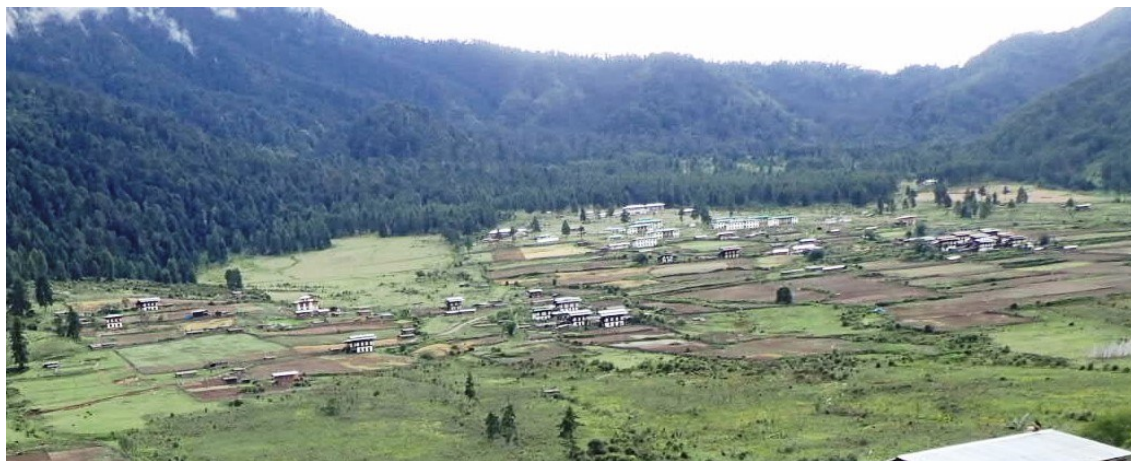
写真2 ポプジカ村。谷の中央を蛇行河川ナカ・チュウが蛇行しながら流れ、そこにゲイ・チュが流れこむ。伝説によれば、ポプジカ谷に流れている2本の美しい蛇行河川、ナカ・チュ（Chhu Naap-black water）とゲイ・チュ（Chhu Karp-white water）が、ヘビとイノシシとなって、競争をした。ヘビが勝つとこの谷で米の栽培ができ、イノシシが勝つと米の栽培ができなくなる。ヘビはずっと曲がりくねって進んだので、イノシシに負けてしまい、米は今日も谷で栽培することができないという。

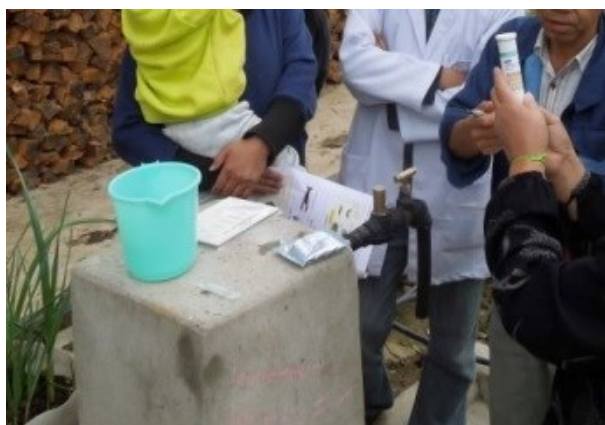
写真 23 St.1 行政事務所の外水道。手前のコンクリート製枠で立ち上げている外水道である。

St. 1 (行政事務所) 外水道水は COD7mg/L、pH5 を示した (写真 23)。

水源は裏山の沢の水を自然勾配で引いている簡易水道と思われた。

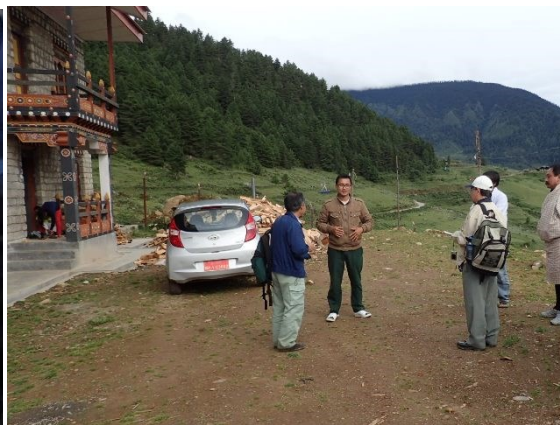
写真 24 St.2 行政事務所の内水道。左に見える公務員住宅の水道水を測定した。

St. 2 (行政事務所) 内水道水は COD5mg/L、pH5 を示した (写真 24)。

St. 2 の中水道は簡易濾過している。

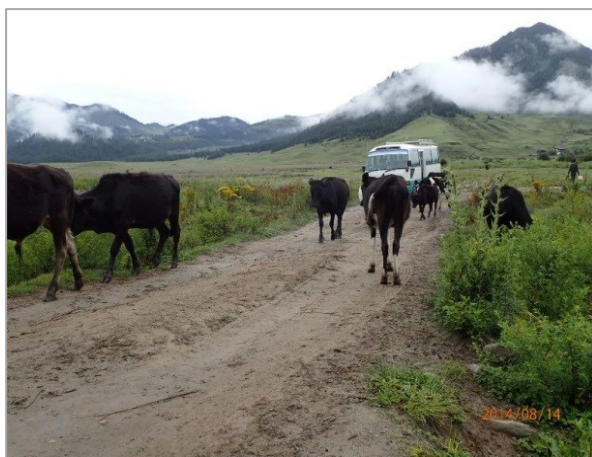
写真 25 St.3 左: 朝 6:30、牛たちがこちらに向かって道をやってきた。道端の草を食べながら歩いている。

右: 調査地点橋の上から下流側を見る。流路は画面左に曲がりその後右の山裾に蛇行しながら流れていく。人工構造物は、橋以外はみなかった。周辺の植生は、牛が餌として食べているので、高く繁茂していないと思われる。日本との違いである。

St. 3 ナカ・チュ下流 (写真 25・26)

宿舎 Yue-Loki Guest House を下り、トレッキングコースに向かって東に行くとナカ・チュに出る。そこにかかる橋の直下で採水し測定した。橋の名は不明である。

川幅約 5m、水深は岸際で膝丈、岸際よりすぐ深くなりそのまま河床はやや平坦に見えた。流量が多く、流心に向かえなかった。水の色は濁り水でやや透明であった。

COD8mg/L、pH5 を示した。

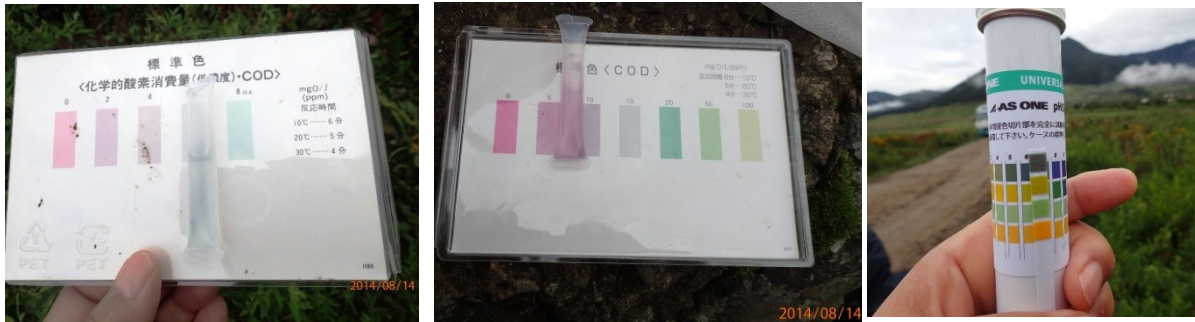
写真 26 St. 3 (左) 低濃度用パケットテストで COD8 以上を示し、(中)高濃度用パケットテストは 5 と 10 の間であったので、この地点の COD は 8 とした。(右) pH は 5 を示した。

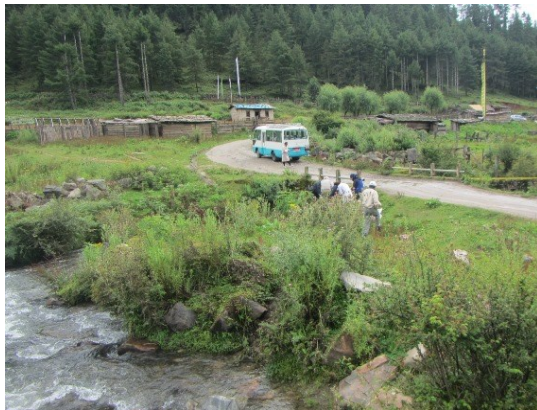
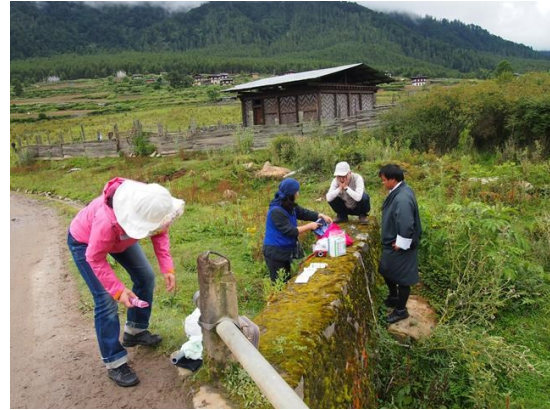
写真 27 St. 4 ナカ・チュ上流

St. 4 ナカ・チュ上流。左：流れは蛇行して画面右へ流れていく。橋の袂で、水質を測定した。

St. 3 より約 2.6km 上流。宿舎から国道 1 号線に向かい北上すると、ガンテ・コンパ寺院の建つ丘の下を流れているナカ・チュを渡る橋がある。その橋の袂に降り、採水し測定した。橋の名は不明である。カルマガイドから「下流 (St. 3) よりここ (St. 4) のほうが水はきれいなのはさである」と説明があった。生活系・放牧系由来の廃水が集まっていく谷底の湿原よりは標高が上がったためと思われた。川幅や周りの植生の様子などに違いは見えなかった。水の色は St. 3 と同じで、やや透明の濁り水であった。COD6mg/L、pH5 を示した。

COD が上流の St. 4 のほうが 2 mg/L 低くなっている。標高がやや高くなり、地形の違いで、流れ込む有機物量が少ないと思われる。

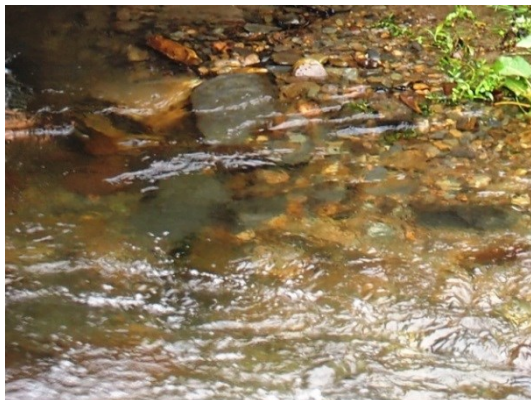
河床の様子。ケイソウはほとんどついていなかった。早い流れに礫が洗われているためと思われた。

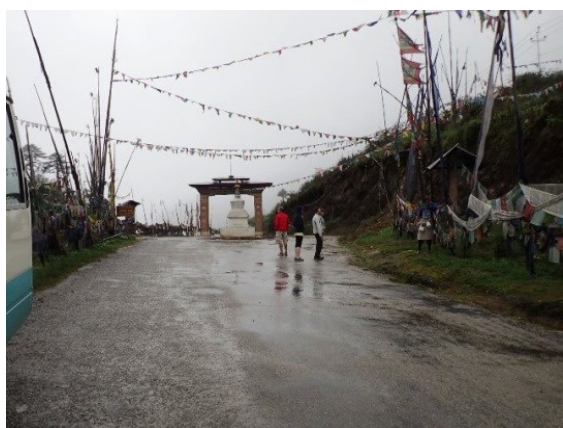
ヨトン・ラのチョルテン(仏塔)。なだらかな丘のような峠。道を作るために切り取ったのか、道際は低い崖になっている。

峠のチョルテンがある広場の道路際に低い崖から湧き出している水があったので、ステンレスのカップに受け、測定した。味は雑味があった。

CODは測定した6地点の中で最も高い10mg/Lであった。pHも4.5で測定地点の中で最も酸性が強かった。浅い地下水であることが考えられる。

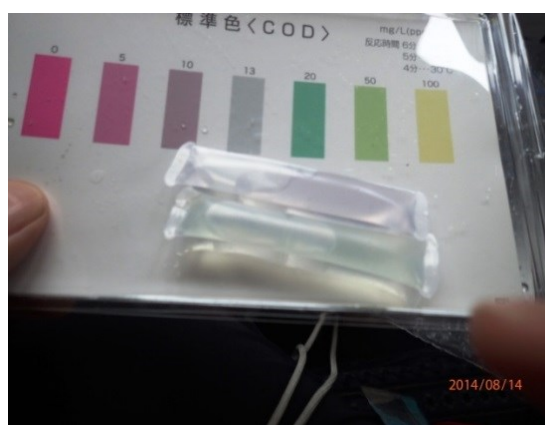
CODパケットテスト。10 mg/Lを示したので、念のためもう1回行ったが、同じであった。画像の色が違うのは、先に測定したほうが反応が進んでいく。

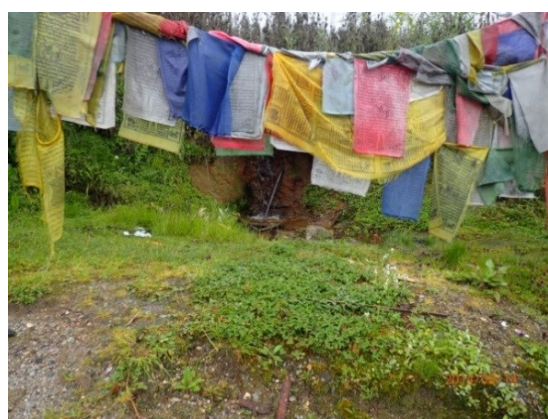
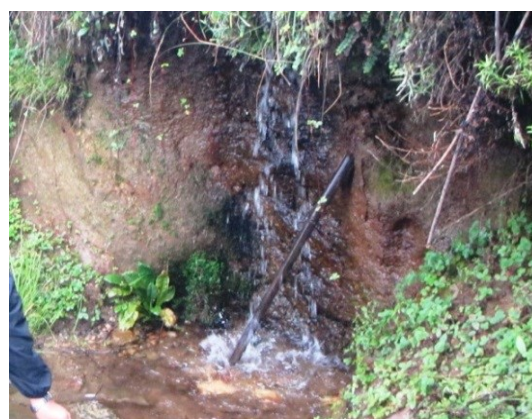
写真28 ヨトン・ラ

道際にルンタ(経文旗)が幾重にもかけられていて、その奥に湧水が出ていた。

崖の途中から湧き出していた。味は雑味があり、まずかった。

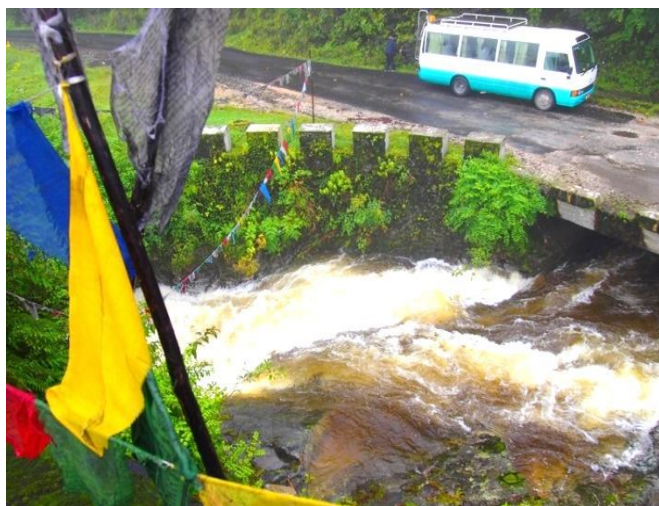
写真 29 ナムリン滝

ナムルン滝。滝の上に橋が架かっている。流れている水は、黄褐色である。河床の色も透けて見えているのかもしれない。車の後ろにペットボトルを持って山側で採水している筆者が写りこんでいた

しぶきを上げて噴出している水は、河床の色が重なって黄褐色に見えた。山際で採取した水は無色透明に見えた。このあたりでは滝のように流れ落ちてくる細流を何本も見したが、黄褐色に見える流れが多かった。

河川水が黄褐色に着色されるのは、腐植質中のフミン酸か鉄分が溶け込んでいる場合が考えられる⁸。鉄分の場合は、河床に鉄の沈澱があるがここには見られなかったから、この場合はフミン酸であると考えられる。

CODは測定した6地点の中で最も低い低5mg/Lであった。pHは5であった。

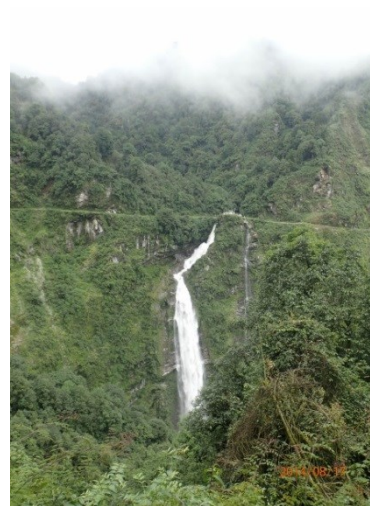
ナムルン滝の全景。中央やや上を横切っている細い線が道路。
(撮影：鈴木明美)

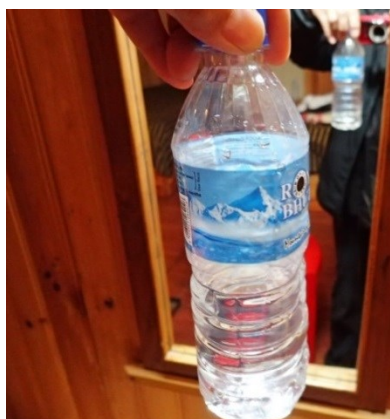
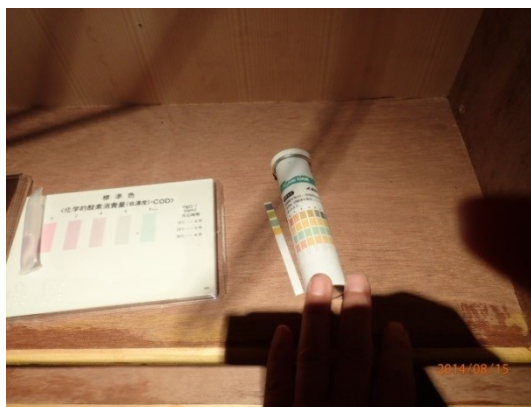
写真 30 測定したミネラルウォーターROYAL・BHUTAN。
ブータンの国中に出回っている商品。

ブータン国内で出回っているミネラルウォーターも測定した。商品名は「ROYAL・BHUTAN ロイヤル・ブータン」である。測定は、宿舎で行った。

CODは5mg/Lであった。pHは5であった。
